茨城県被災地取材③

《D 保育園の除染作業の様子》

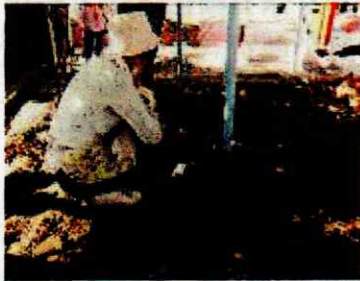
除染前放射線レベルを測定

重機を自ら手配し、休日の早朝より園長以下全職員および保護者が作業を実施した。全ての園庭の表土を5cmはぎ取り、土嚢袋へ。同敷地寺院の普段は使用していない空き地に深さ3m以上の穴を掘り埋設処理した。結果平均で、-0.2 マイクロシーベルト(0.3 マイクロシーベルト→0.15 マイクロシーベルト程度)ほどの効果が見られた。市からは若干の補助があり重機の使用料の一部等にあてた。夏の暑い最中でもあり、大変な労力を要する作業となった。

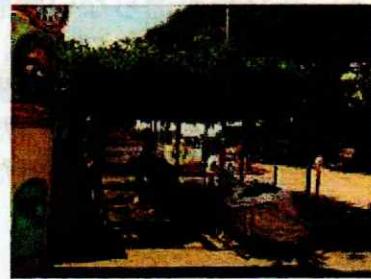
手作業で土のう袋につめる

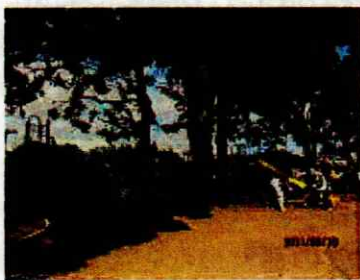
運動場の表土を削る

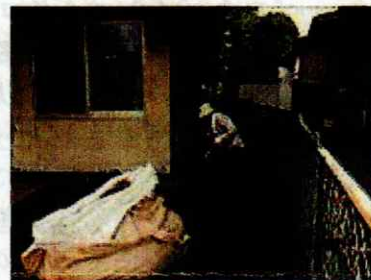
雨樋の下も高かったため徐染
